## Q. 庇荷重（軒の出）が出力されません

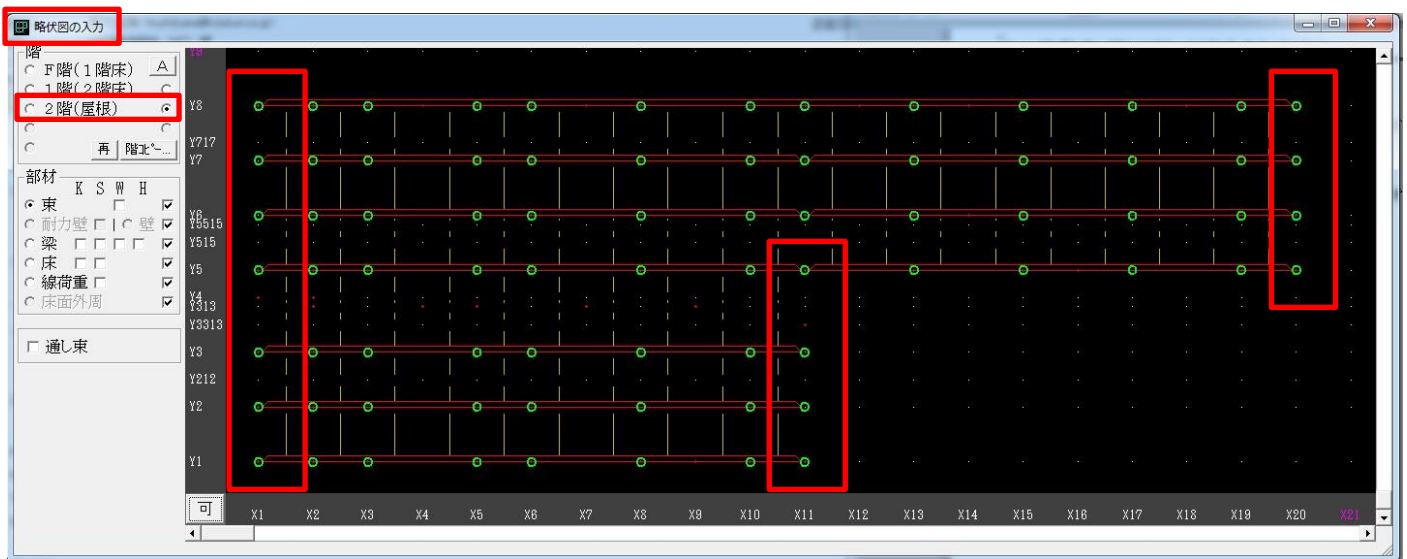
データを確認したところ、屋根の入力画面で、建物の妻側に横架材が配置されていません。

そのため妻側の軒の出が反映されず0となり、屋根面積が小さく評価されてしまいます。  
必ず妻側にもダミー梁または小梁を配置します。

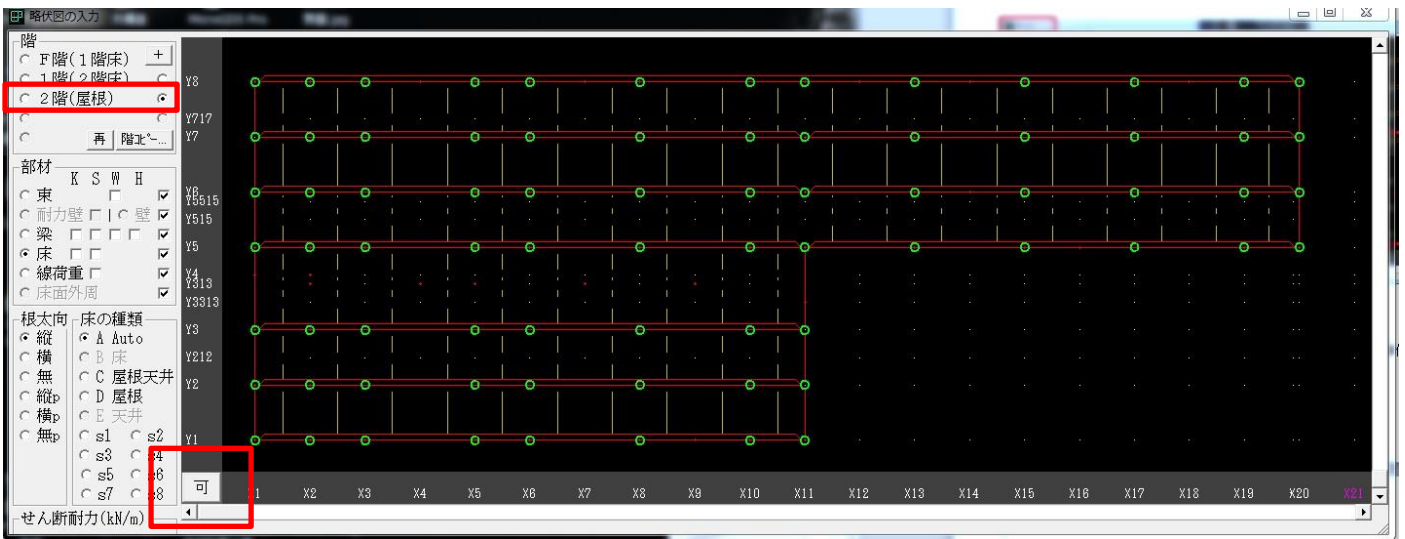
下の図は妻側の横架材も配置され、一見問題がないように思われますが、

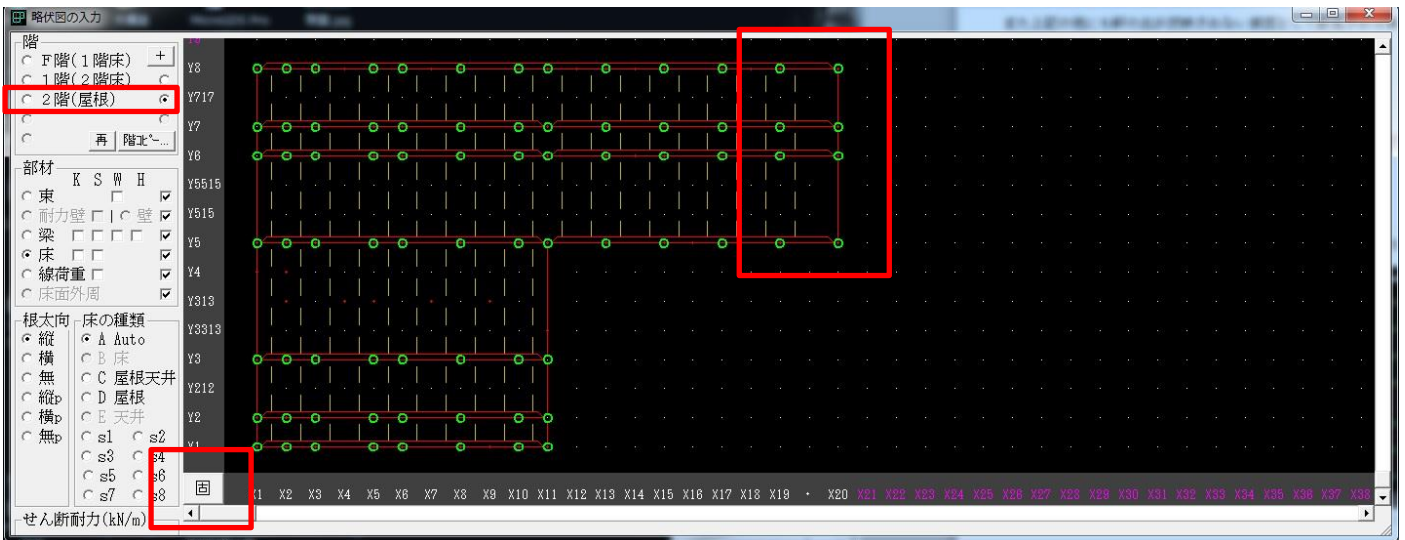
略伏図の表示を可変表示から固定表示に切り替えて見てみると、屋根端部に間隔の狭いグリッドがあり、そこに屋根構面が入力されておらず空洞となっていることが分かります。

こうした場合にも軒の出が反映されません。入力の際には、必ず略伏図の表示を【可変表示】から【固定表示】に切り替えて確認してみるなどして、小さなグリッド部分に入力もれがないか確認してみてください。
